**Dossier XXX – Uckange**  
Chargé du dossier : Yves Bouxirot

## **Rapport d'inspection et recommandations**

Problématique : les locataires d'un appartement F4 se plaignent de l'apparition de nombreuses moisissures, principalement dans les chambres. Ce rapport vise à en déterminer l'origine et à faire des recommandations pour résoudre le problème.

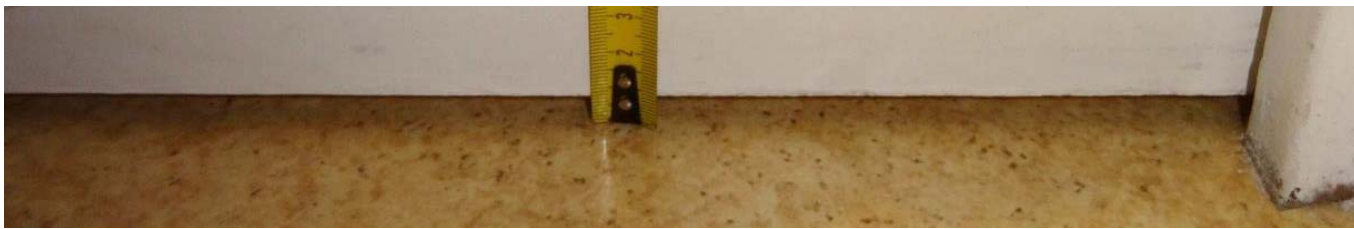
Le détalonnage des portes est également insuffisant. Pour rappel, il doit être au minimum de 1 cm pour toutes les portes, et de 2 cm pour la porte de la cuisine.

### ✓ Proposition 2 : détalonner les portes de tout l'appartement, surtout celle de la cuisine (2 cm)

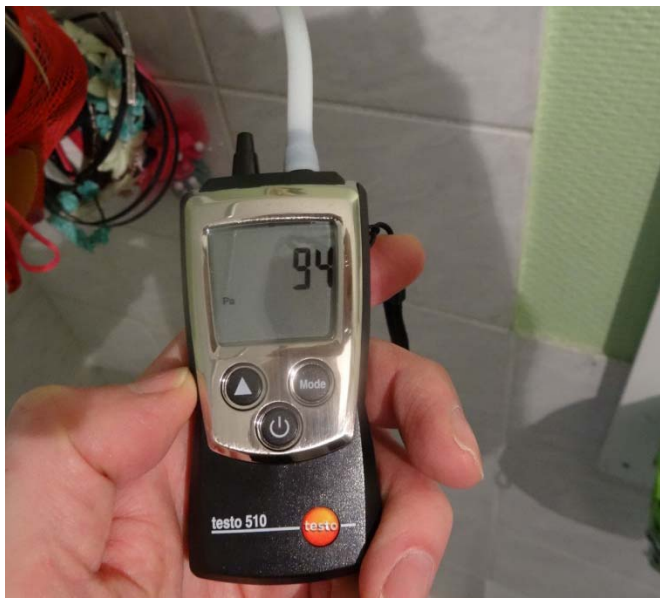
La **dépression** du système de ventilation a été mesurée à **toutes les bouches d'extraction**. Il en ressort **des valeurs comprises entre 94 et 96 Pa**, conformes aux préconisations des bouches en place (plage de fonctionnement de 50 à 150 Pa).

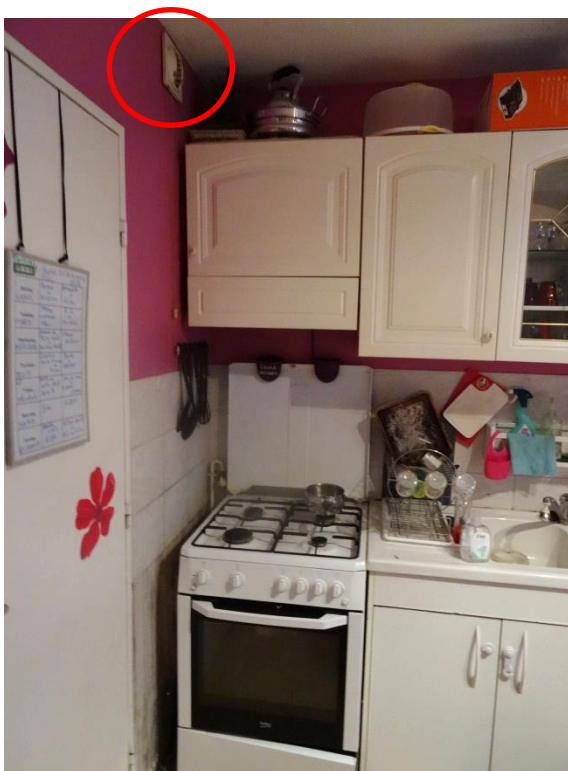
Toutefois, la bouche de la cuisine est fortement encrassée (en raison de son positionnement) et la **cordelette pour permettre le passage en grande vitesse est inopérante** (le mécanisme est bloqué).

### ✓ Proposition 3 : remplacer la bouche d'extraction en cuisine

La bouche en cuisine doit avoir un débit minimum de 45 m<sup>3</sup>/h et un débit de pointe de 120 m<sup>3</sup>/h (actionnable avec un interrupteur ou une cordelette).

Le conduit est à nettoyer à la même occasion. Les autres bouches d'extraction ayant 20 ans, il est également conseillé de procéder à leur remplacement (la membrane souple ayant perdu de son élasticité) par des bouches de débit 30 m<sup>3</sup>/h (environ 25 € par bouche).

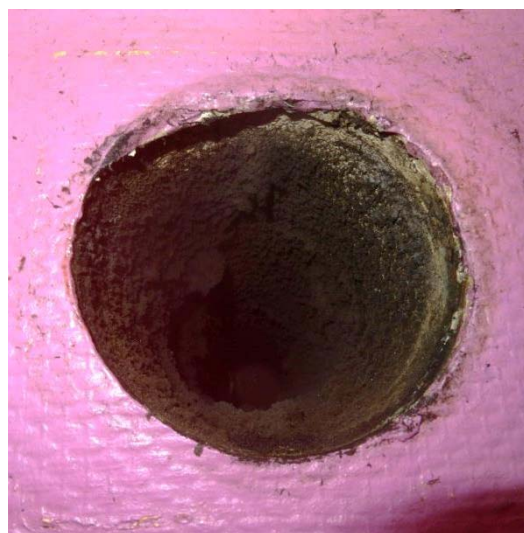
Sur la photo de gauche, on constate que la plaque de cuisson est placée juste sous la bouche d'extraction. Les graisses produites lors de la cuisson sont donc aspirées par la bouche d'extraction, limitant rapidement son débit et encrassant le conduit (cf. photo ci-dessous).

### ✓ Proposition 5 : déplacer la plaque de cuisson de manière à l'éloigner de la bouche d'extraction en cuisine

Pour éviter un encrassement rapide de la nouvelle bouche et du conduit, il est conseillé de déplacer la plaque de

cuisson à un autre endroit de la cuisine (au minimum à 3 m de la bouche d'extraction).
